**KOROZIJSKA OŠTEĆENJA KOTLOVSKIH POSTROJENJA I  
IZMJENJIVAČA TOPLINE KAO POSLJEDICA KVALITETE  
PRIPREME VODE**

**CORROSION DAMAGES OF BOILER PLANTS AND HEAT  
EXCHANGERS CAUSED WITH QUALITY OF PREPARED WATER**

**Doc.dr.sc. Vlatko Marušić  
Prof.dr.sc. Ivan Vitez  
Prof.dr.sc. Dragomir Krumes  
Strojarski fakultet Slavonski Brod,  
Sveučilište Osijek  
HR-35000 Slav.Brod, Hrvatska**

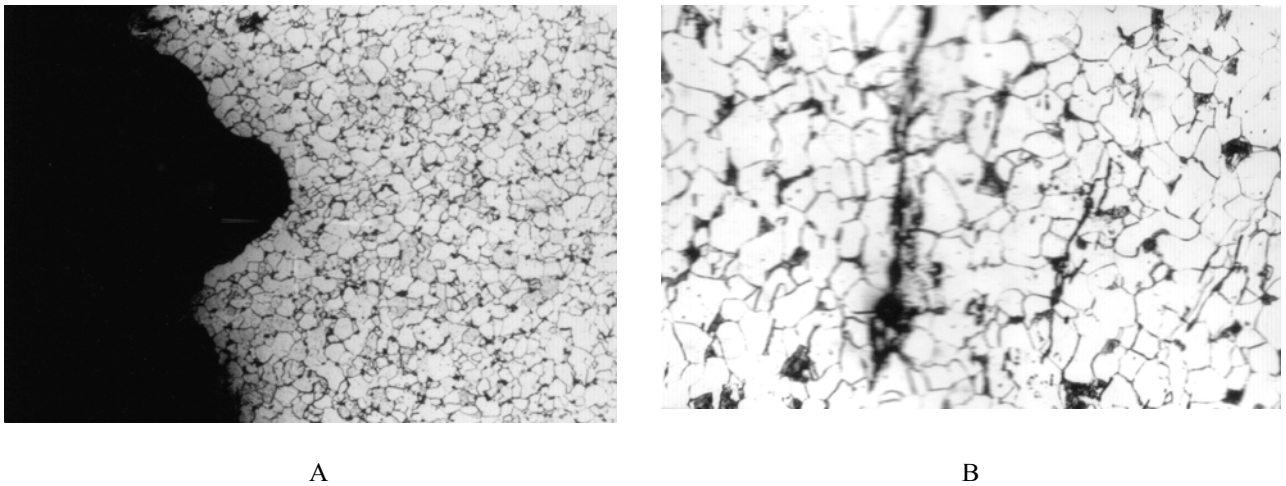
Vrlo često susretan slučaj je alveolarna korozija koja u pravilu zahvaća čitavu površinu cijevi. Karakterističan su primjer dva Steambloc kotla S-1200 (oba instalirana u poduzeću koje grad snabdijeva toplom vodom) kod kojih su na cijevima II promaje  $\phi 70 \times 3,6$  mm, materijal Č1214/II, utvrđena oštećenja uslijed djelovanja  $O_2$ , slika 1a. Analiza je pokazala da su kotlovi napajani neadekvatno pripremljenom vodom (visok udjel  $O_2$ , slobodnog  $CO_2$  i niska pH-vrijednost). Također je utvrđena povećana tvrdoća vode što je dovelo do izlučivanja kamenca i njegovog taloženja po cijevima ( $\approx 8,5\%$   $SiO_2$  i  $11\%$   $Al_2O_3$  u talogu). To je rezultiralo pogoršanjem izmjene topline (gubitak energije) ali i pregrijanjem materijala cijevi, jer je prisustvo taloga karbonatnog tipa doprinijelo podizanju radne temperature do područja rekristalizacije materijala što je rezultiralo i padom mehaničkih svojstava. Konstatirano je da su zbog jako niskih temperatura prethodne zime često pucale armaturne cijevi u mreži, čime se gubilo dosta vode. Kapacitet pripreme vode nije mogao udovoljiti potrebama, a stajanja kotlova nije "smjelo" biti, pa je stoga u kotlove dolazila sirova voda.

SLIKA 1. KARAKTERISTIČNI PRIMJERI OŠTEĆENJA CIJEVI STEAMBLOC KOTLOVA  
A – ALVEOLARNA KOROZIJA, POVEĆANJE 100X, NAGRIZANJE 3% NITAL  
B – OŠTEĆENJE USLIJED ZAMORA, POVEĆANJE 200X, NAGRIZANJE 3% NITAL

Drugi primjer oštećenja cijevi,  $\phi 57 \times 3,2$  mm (Č1214/II), uočen je na cijevima II promaje kod kojih je pri krajevima (blizu uvaljivanja u cijevnu stijenu) došlo do propuštanja medija. Usmjerenost i utvrđena mala širina prskotine ukazuju na to da se uzrok havarije nalazi u koroziji uslijed zamora, slika 1b.

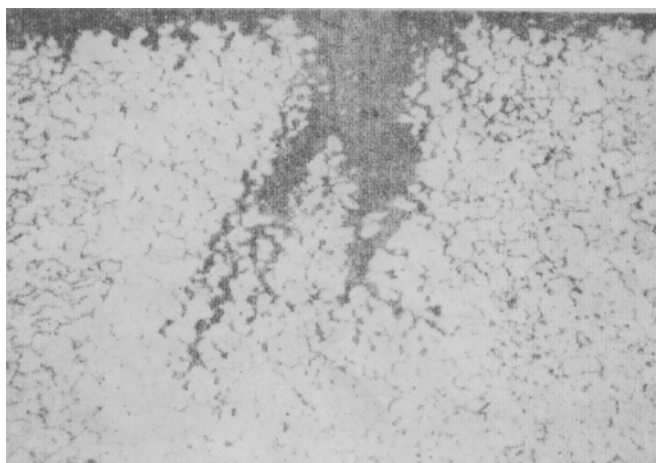
Sljedeći je primjer klasičnog odsustva pravilnog tretiranja vode. Analizom taloga s cijevi Č1214/II utvrđeno je prisustvo uglavnom soli koje uzrokuju povećanu tvrdoću vode. Međukristalne pukotine (slika 2a) ukazuju na to da su cijevi oštećene uslijed djelovanja mehanizma kaustične krhkosti.

SLIKA 2. STEAMBLOC KOTLOVI OŠTEĆENI USLIJED KAUSTIČNE KRHKOSTI I NEPRAVILNOG KONZERVIRANJA  
 A – OŠTEĆENJA USLIJED KAUSTIČNE KRHKOSTI, POV. 100X, NAGRIZANJE 3% NITAL  
 B – "SIGE" NA MJESTU KOROZIJSKOG OŠTEĆENJA CIJEVI I PLAMENICE

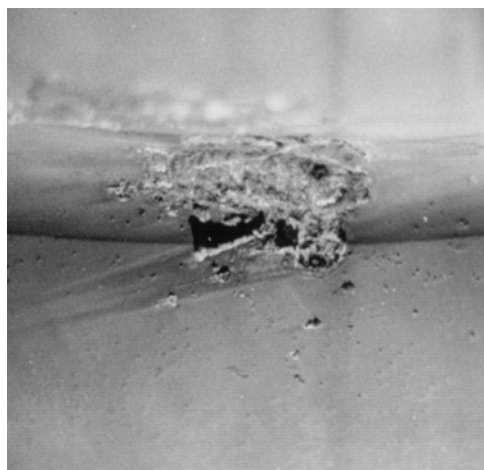
B

Potrošnja pare u toj tvornici zahtijevala je stalni rad dvaju kotlova, dok je jedan tek povremeno radio – ovisno o potrebama za parom. Sva su tri kotla napajana iz napojnog rezervoara (zajednička priprema vode) ali su se periodički "izmjenjivala" u stanju "pogon-rezerva". Kotao koji je stajao u rezervi konzerviran je u periodu dužeg vanpogonskog stajanja, ali ne i kraćeg. Kod sva tri kotla uočeno je prisustvo korozivskih oštećenja plamenica, ZCS i PCZ i nešto manje dimnih cijevi uz oformljivanje karakterističnih siga, slika 2b. Nakon kemijske i rentgenske analize korozivskih produkata, kao i analize voda, uz praćenje rasporeda i oblika oštećenja, zaključeno je da su korozivska oštećenja nastajala u uvjetima relativno niske pH-vrijednosti kotlovske vode uz prisustvo  $O_2$  i  $CO_2$ , a dalje su napredovala uz povišeni udjel sulfita  $[Fe_2(SO_4)_3 \cdot H_2SO_4 \cdot 7H_2O]$ . Sige su najvjerojatnije nastajale u periodu vanpogonskog stajanja kotla zbog neadekvatne konzervacije – nasuprot dotoka vode i/ili doziranja kemikalija, u području viših temperatura kada je omogućena manja topivost plinova i brža reakcija. Metalografske pretrage uzetih otisaka strukture (replike) materijala plamenica i dostupnih cijevi ukazuju na dosta ujednačenu homogenu sitnozrnatu feritno-perlitnu strukturu uz lokalno izraženija korozivska oštećenja duž granica zrna.

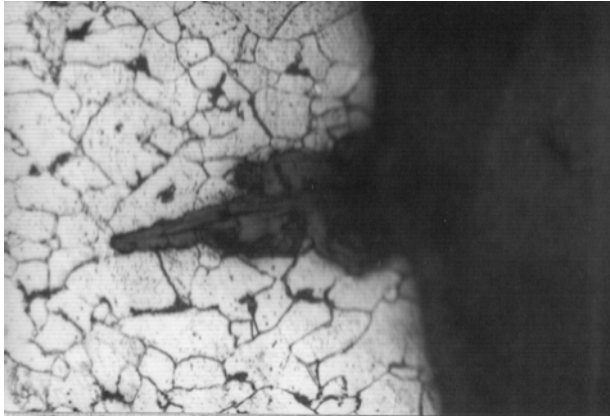
Prvi je primjer kotao kapaciteta 6,4/8 t/h pregrijane pare kod kojega su na cijevima predisparivača ( $\phi 31,8 \times 3,2$  mm, Č1214/I) nakon samo tri mjeseca uporabe uočene izrazite deformacije. Pregledom uzoraka cijevi uočena su uz unutrašnji rub vrlo intenzivna oštećenja u obliku "klina" koja u prvom dijelu idu interkristalno a kasnije napreduju kombinirano intertranskristalno ("noževa korozija"). Također je uočena pojava sferoidizacije cementita te njegova migracija u feritno zrno, slika 3a. Razlozi takovom oštećenju nalaze se u neadekvatnoj pripremi vode sa stajališta deaktivacije, ali je do daljnjeg propagiranja oštećenja došlo uslijed naprezanja prouzročenog odsustvom "rashladnog" medija.

A – "NOŽEVA" KOROZIJA, POVEĆANJE 200X, NAGRIZANJE 2%, PIKRAL

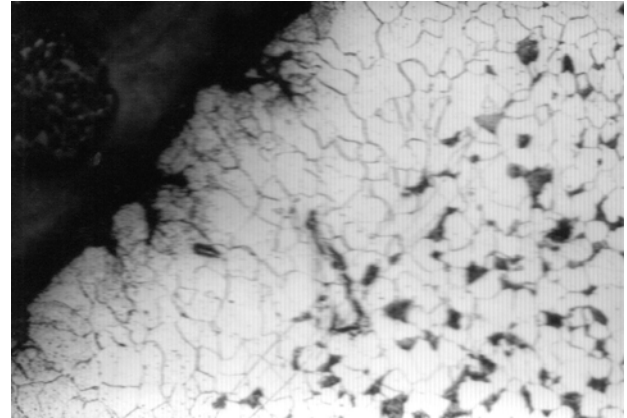
Drugi je primjer oštećenja ekranskih cijevi  $\phi 32 \times 4$  mm, materijal Ct20 (GOST 1050-74), u čijem je talogu osim  $SiO_2$  i  $Al_2O_3$  utvrđeno i prisustvo  $CuO$  ( $\approx 15\%$ ). Prisustvo mnogobrojnih oštećenja slika 3b, pokrivenih korozivskim produktima koji sadrže  $Cu$ , ukazuju na djelovanje elektrokemijske korozije kao posljedice vode uslijed sniženog pH.

B – "ELEKTROKEMIJSKA" KOROZIJA, POVEĆANJE 200X, NAGRIZANJE 3% NITAL

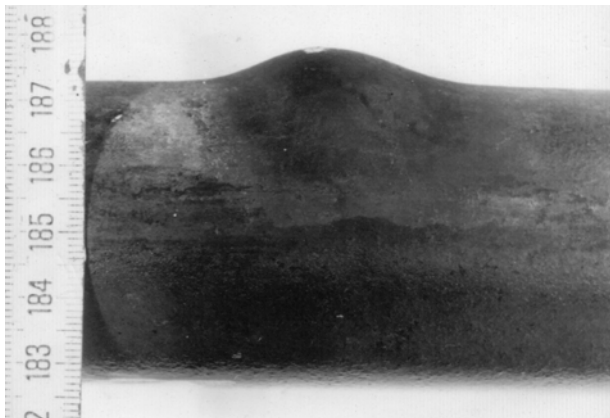
Sljedeći analizirani primjer odnosi se na parni kotao u kojemu sirovi sintezni plin temperature  $\approx 1000\text{ }^{\circ}\text{C}$  proizvodi paru tlaka 120 bara i temperature  $\approx 330\text{ }^{\circ}\text{C}$  pri čemu je došlo do pucanja ili napuhavanja (slika 4a) dijelova cijevi deklariranih dimenzija  $\phi 50,8 \times 3,6\text{ mm}$ , materijal A219 T11 ( $\approx 0,15\% \text{ C}$ ;  $1,25\% \text{ Cr}$  i  $0,55\% \text{ Mo}$ ).

SLIKA 4. PRIMJER OŠTEĆENJA CIJEVI DUGOTRAJNIM DJELOVANJEM TEMPERATURE IZNAD REKRISTALIZACIJSKE

A – MAKRO IZGLED

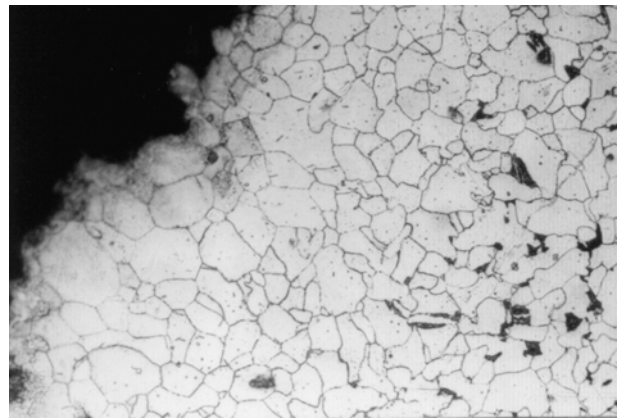
B – MIKRO, POVEĆANJE 200X, NAGRIZANJE 3% NITAL

Dimenzionalnom je kontrolom, na objektu a i na izvađenim uzorcima, utvrđeno da su u kotao ugrađene cijevi debljine stjenke od 4,1 do 4,15 mm, što je, obzirom na kontrolom utvrđeni vanjski promjer od 50,8 mm predstavljalo smanjenje unutarnjeg promjera te tako utjecalo, ne samo na prijenos topline, nego i na protok i brzinu strujanja "rashladnog" medija. Utvrđene strukturne promjene pokazale su da su cijevi u dužem vremenskom periodu bile izložene temperaturi iznad dozvoljene za ugrađeni materijal. Struktura je nehomogena, rubna zona je razugljčena, uočen je raspad perlitne faze, te formiranje nakupina sferodiziranog cementita kao i karbidne mreže po granici zrna, sl. 4b.

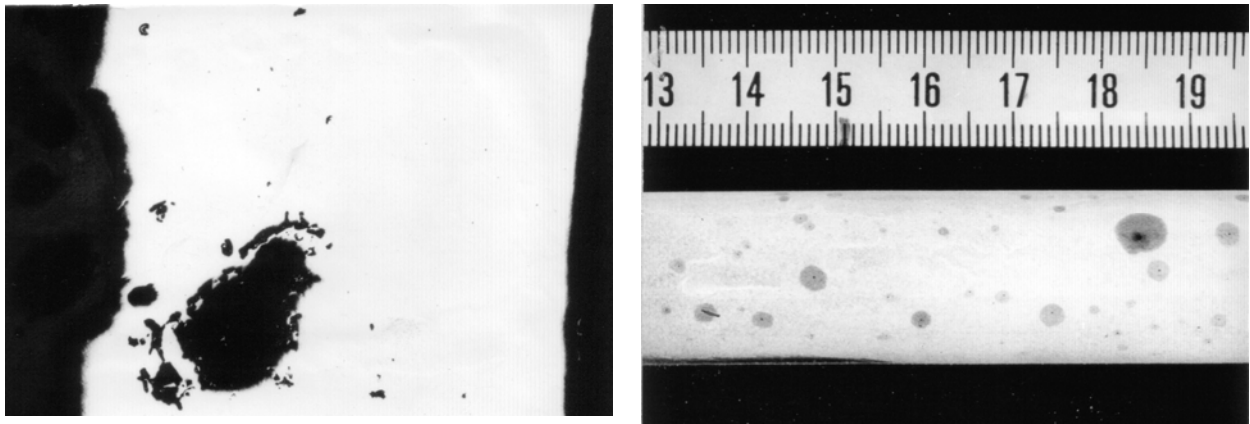
U prvom je primjeru analiziran slučaj oštećenja cijevi vakuum izmjenjivača, deklariranih dimenzija  $\phi 19,05 \times 1,65$  mm, kemijskom analizom potvrđene deklarirane kvalitete A249 TP304 ( $\approx 19\%$  Cr i  $9,5\%$  Ni). U taj izmjenjivač promjera vanjskog plašta  $\phi 914$  i dužine 4880 mm (materijal  $\approx \text{Č1204}$ ) ugrađene su 1182 cijevi kroz koje struje heksanske pare. Primjena nepripremljene (sirove) vode kao rashladnog medija (struji oko cijevi) vremenom je dovela do stvaranja taloga na cijevima što je rezultiralo slabijom izmjenom topline. Stoga je korisnik organizirao kemijsko čišćenje. Kako prvo čišćenje rastvorom NaOH nije bitno popravilo stanje (otrovne i eksplozivne heksanske pare nisu se u potpunosti kondenzirale u izmjenjivaču), u ponovljenom čišćenju NaOH je dodavan određeni udjel HCl. Izmjena topline se potom normalizirala, međutim je nakon kraćeg perioda eksploatacije uočeno prisustvo vode u kondenzatu heksana. Čepovanjem oštećenih cijevi udjel vode u kondenzatu se smanjivao, da bi nakon kraćeg perioda uporabe rastao, sve dok nije čepovano  $\approx 150$  cijevi, pa je "konačno" naručena defektaža ovlaštenog Laboratorija. Analizom taloga debljine 2-3 mm s (vanjske) vodene strane cijevi potvrđeno je odsustvo pripreme vode ( $\approx 7\%$   $\text{SiO}_2$ ;  $17,5\%$   $\text{Al}_2\text{O}_3$ ;  $16,5\%$   $\text{CaO}$  itd.). Analiza mikro oblika oštećenja (slika 5a) i njihovog makro rasporeda (slika 5b), te primjenjivanog sredstva za čišćenje ukazuje na to da je do oštećivanja cijevi došlo uslijed djelovanja HCl tijekom i nakon čišćenja (zbog neodgovarajućeg naknadnog ispiranja). Ovdje treba napomenuti da su točkasta oštećenja (vidljiva na slici 5b nakon djelovanja penetranta) uočena još tijekom endoskopske kontrole s unutarnje strane cijevi na objektu.

SLIKA 5. PRIMJER OŠTEĆENJA NEHRĐAJUĆIH CIJEVI USLIJED DJELOVANJA HCl  
 A – MIKRO, POVEĆANJE 32X, BEZ NAGRIZANJA  
 B – MAKRO RASPORED TOČKASTIH OŠTEĆENJA
