## PROCJENA STEPENA OŠTEĆENJA STRUKTURNIH ELEMENATA IZVOZNIH POSTROJENJA

### DAMAGE LEVEL ESTIMATE OF STRUCTURAL ELEMENTS IN MINE HOISTING PLANT

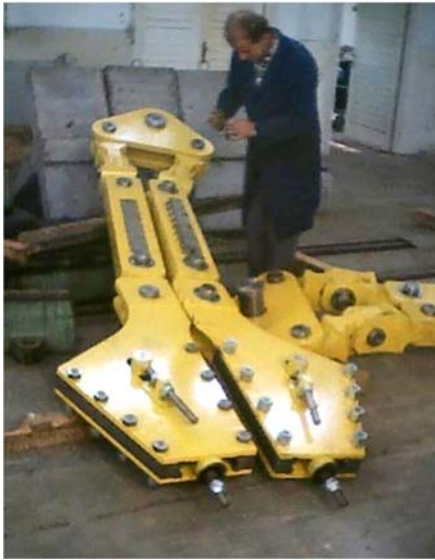
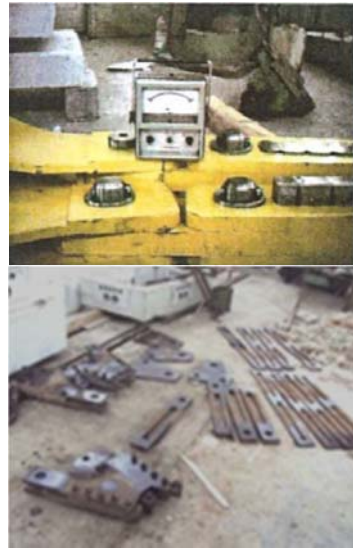
*Slika 3. Vizuelno ispitivanje spojnog pribora izvoznog postrojenja*

Kriterijum za ocjenu konstrukcije spojnog pribora i izvoznih posuda RMU "Zenica"-pogon "Raspotočje" definisan je Pravilnikom o tehničkim normativima pri prevozu ljudi i materijala u oknima rudnika, (članovi 98. do 101.), [2]. Prema Pravilniku za vrijeme mirovanja izvozne posude i spojni pribor su detaljno pregledani, a naročito spojni elementi pri čemu je utvrđeno njihovo stanje, odnosno postojanje površinskih grešaka ili oštećenja. Dijelovi spojnog pribora su nakon toga demontirani, brižljivo očišćeni, a spoljne površine su, radi utvrđivanja deformacija i pukotina pregledane pod lupom i ispitane pomoću zvuka udarom, slika 3.

Pregledom je ustanovljeno da nema primjetnih odstupanja oblika i mjera strukturnih elemenata spojnog pribora u odnosu na projektovano stanje dato tehničkom dokumentacijom, osim istrošenosti otvora ovjesne poluge  $I$ , a što je posljedica postupka izrade.

Pregledom je ustanovljeno da nema primjetnih odstupanja oblika i mjera strukturnih elemenata spojnog pribora u odnosu na projektovano stanje dato tehničkom dokumentacijom, osim istrošenosti otvora ovjesne poluge *I*, a što je posljedica postupka izrade.

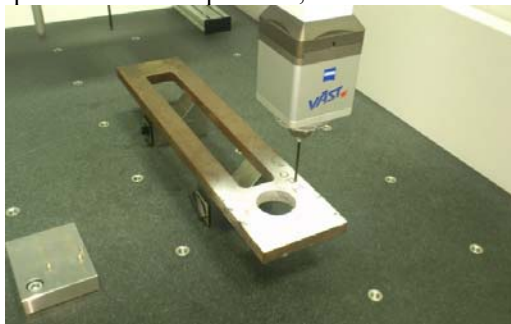
*Slika 4. Dimenziona kontrola ovjesne poluge I spojnog pribora*

Dimenziona kontrola ovjesne poluge I u cilju utvrđivanja deformacija izvršena je na Mašinskom fakultetu Univerziteta u Zenici u 100% obimu pregleda unutrašnje površine otvora Ø75mm bez posebne pripreme kontrolnih površina, slika 4.

Sva mjerenja su provedena u uslovima i mogućnostima dostupnim u Laboratoriju za mjernu tehniku i automatizaciju na Mašinskom fakultetu Univerziteta u Zenici. Temperatura tokom mjerenja je bila 21°C. Dimenzionalna kontrola je provedena s trokoordinatnom mjernom mašinom proizvođača: Carl Zeiss Germany, model: Zeiss Contura G2 700 Aktiv koji ima mogućnost mjerenja dimenzija, uglova, tolerancija oblika i položaja, digitalizaciju, mjerni raspon: 700x1 000x600 mm i mjernu nesigurnost prema ISO 10360-2:  $MPE-E=(1,8+L/300) \mu m$ ,  $MPE-P=1,8 \mu m$ .

Ovjesna poluga I i CMM mjerni elementi su očišćeni prije mjerenja kako bi se uklonile eventualne nečistoće. Nije bilo drugih uređaja u blizini CMM, niti su bili drugi izvori vibracija (osim vlastitih vibracija CMM-a). Prije mjerenja, umjeravanje mjernih alata i mjernih sistema provedeno je pomoću 25 mm keramičke referentne kugle proizvedene u Zeissu, koristeći postupak kalibracije definisan CMM-ovim softverom Calypso.

Kako se iz tabele 1. može vidjeti, rezultati mjerenja ovalnosti otvora  $\varnothing 75\text{ mm}$  na ovjesnoj polugi I ukazuju na odstupanja koja mogu dostići vrijednost preko 1,5 mm. Ovo je jako važno kod analize naponskih stanja u zonama spajanja ovjesne poluge I i osovinice jer je na tom mjestu došlo do dodatnog smanjenja kontaktne površine. Da bi se dobile stvarne slike naponsko-deformacionih stanja u kritičnim zonama potrebno je primijeniti tenzometrijska mjerenja, što nije predmet ovog rada.

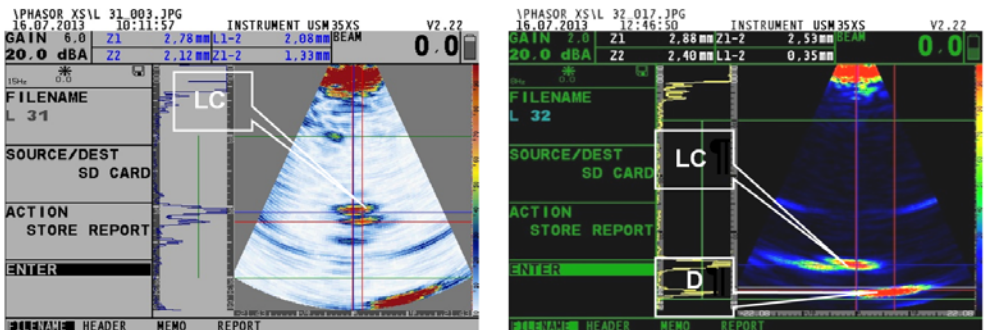
Slika 7. Ultrazvučno ispitivanje ovjesne poluge I

Na slici 7. prikazane su uočene pukotine na ovjesnoj polugi I spojnog pribora.

LC- indikacija pukotine u otvoru i na površini; D - indikacija pukotine u otvoru  $\varnothing 75\text{mm}$

Na osnovu izvršenih ultrazvučnih ispitivanja elemenata spojnih pribora za gornju užad izvoznih posuda, izvoznog postrojenja RMU "Zenica" - pogon Raspotočje, provedenih u skladu sa standardima, najveća izmjerena dubina pukotine je iznosila 1,33 mm, a najveća izmjerena dužina pojedinačne pukotine iznosi 2,88 mm. Sve registrovane pukotine su se javljale u zonama kontakta ovjesne poluge *I* i osovinice, a na drugim mjestima na ovjesnoj polugi *I* se ne pojavljuju.

Vizuelnom i ultrazvučnom kontrolom utvrđeno je postojanje pukotina dubine 1,33 mm i najveće dužine 2,88 mm u zonama kontakta ovjesne poluge *I* i osovinice. Međutim, klasičani pregledi i ispitivanja (vizuelna i ultrazvučna) izvoznih posuda i spojnog pribora u skladu sa standardima i pravilnikom [2] ne omogućavaju uvid u pravo stanje, odnosno nosivost istih, ali treba uzeti u obzir postojanje pukotina koje mogu biti inicijalna mjesta za lom.

Kod pregleda i ispitivanja izvoznih posuda i spojnog pribora je usvojena metoda preventivnog održavanja po vremenskom resursu, pa se njihova ispitivanja, odnosno zamjena vrši nakon određenog vremena, bez obzira na tehničko stanje i troškove zamjene istih. Danas, kada postoji odgovarajuća mjerna oprema i uređaji za tehničku dijagnostiku, ovakav pristup pregleda i ispitivanja je nedopustiv, dakle, treba koristiti najnovije naučne metode;
